# 松野町 橋梁長寿命化修繕計画

～松野町が管理する橋梁について損傷の度合いを調べ、損傷の修繕方法・時期・費用を明らかにしました～

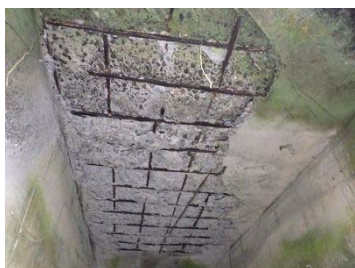
主桁のコンクリートが剥離し、鉄筋が露出しています 塗装の劣化が進み、鋼桁や支承が腐食しています

□RC橋の「Ⅲ」は、コンクリートが剥離し、鉄筋が露出して損傷が進んでいるため、補修が必要となります。

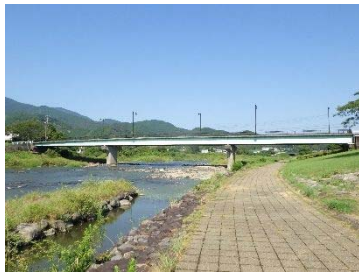
大門橋  
(鋼橋 橋長 103m)

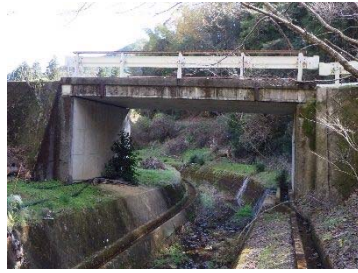
黒ヶ谷橋  
(コンクリート橋 橋長 8m)

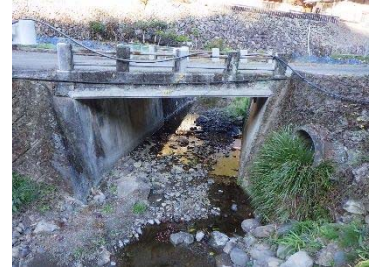
宮乃橋  
(コンクリート橋 橋長 4m)
